10. 5. 2020

# Renovace křížku Hudlice-Lísek

Dne 10. 5. 2020 byl osazen opravený křížek na staré křižovatce k osadě Lísek

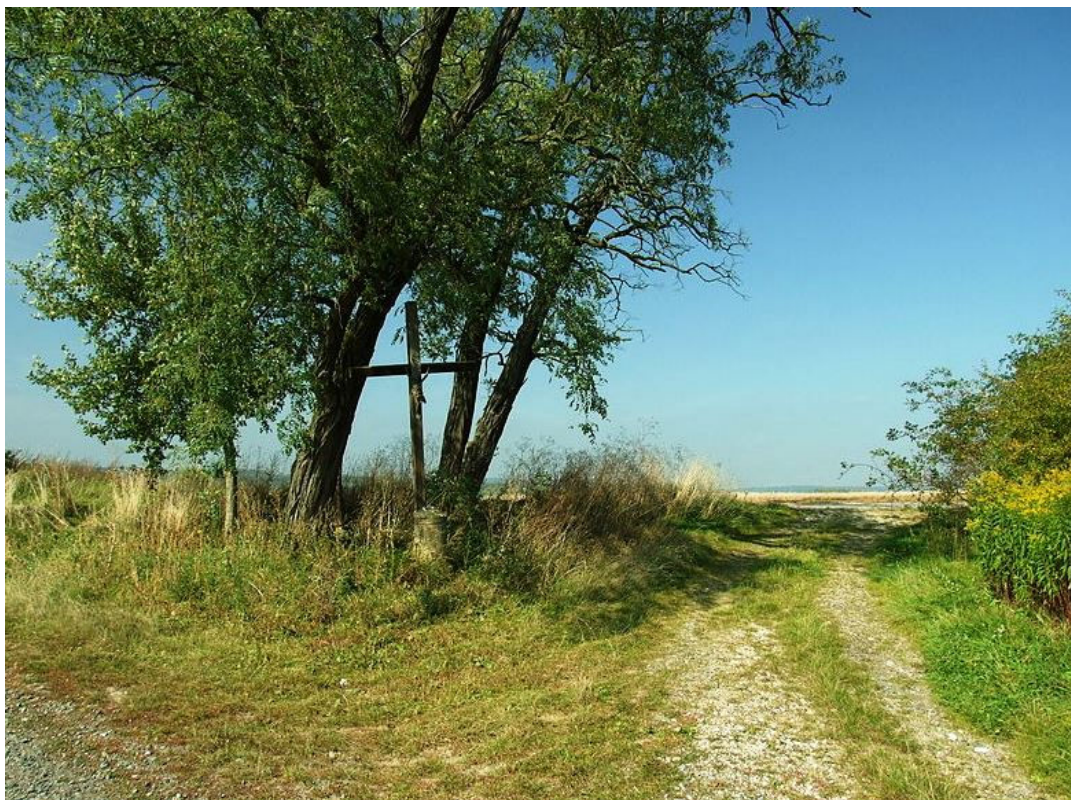
Stav okolo roku 2003

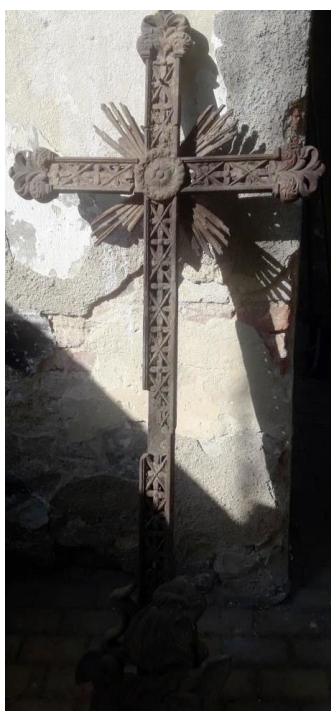
Kříž před renovací

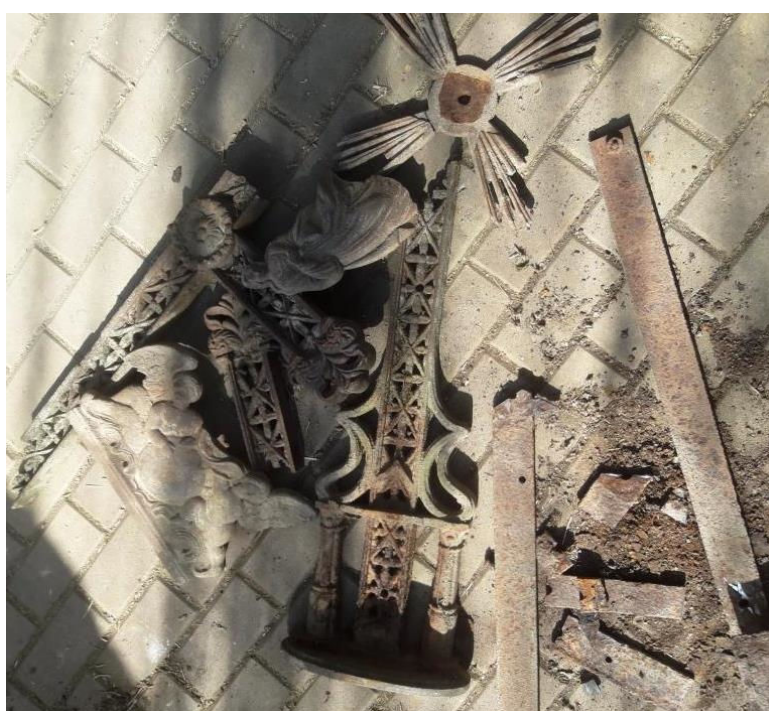
Po demontáži staré opravy

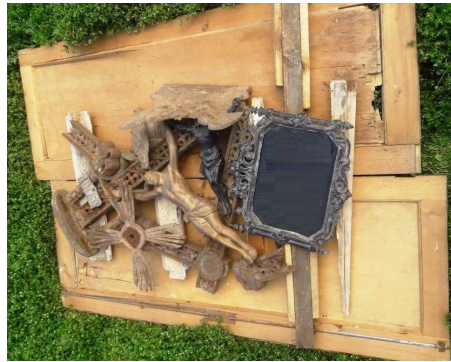
Příprava pro opálení

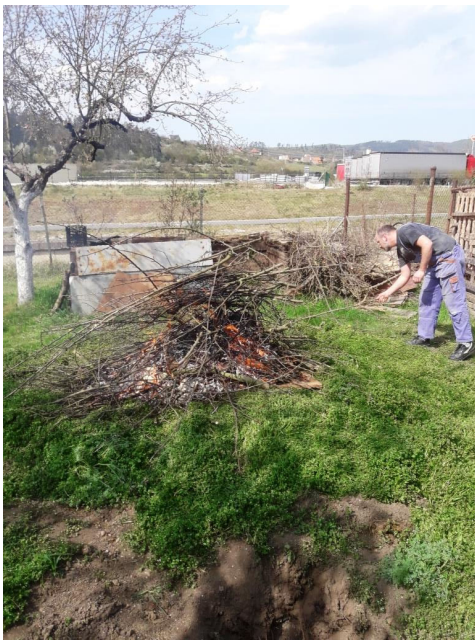
Opálení

Následně všechny části kříže a doplňků byly opáleny v ohni, čímž se odstranily zbytky barev. Poté následovalo očištění, pískování, výroba dílů, které chyběly, a svaření. Pak bylo potřeba vyrobit zadní nerezovou podpěru, neboť na kříži byla ulomená i patka k osazení. Dále následovalo odvrtání a výměna upevňovacích

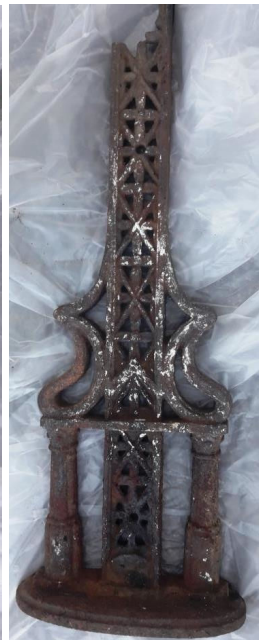
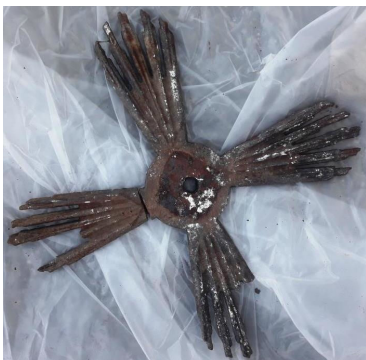
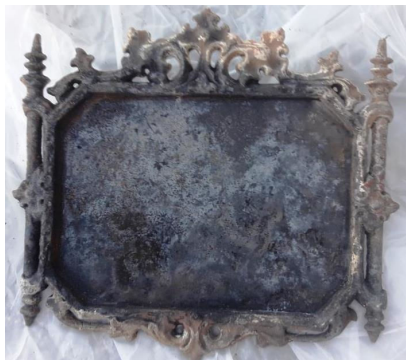
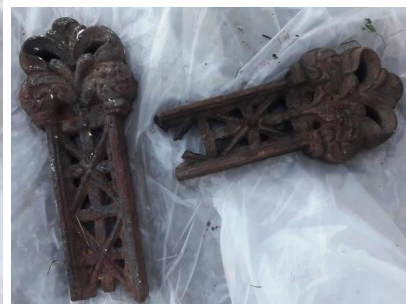
Před pískováním

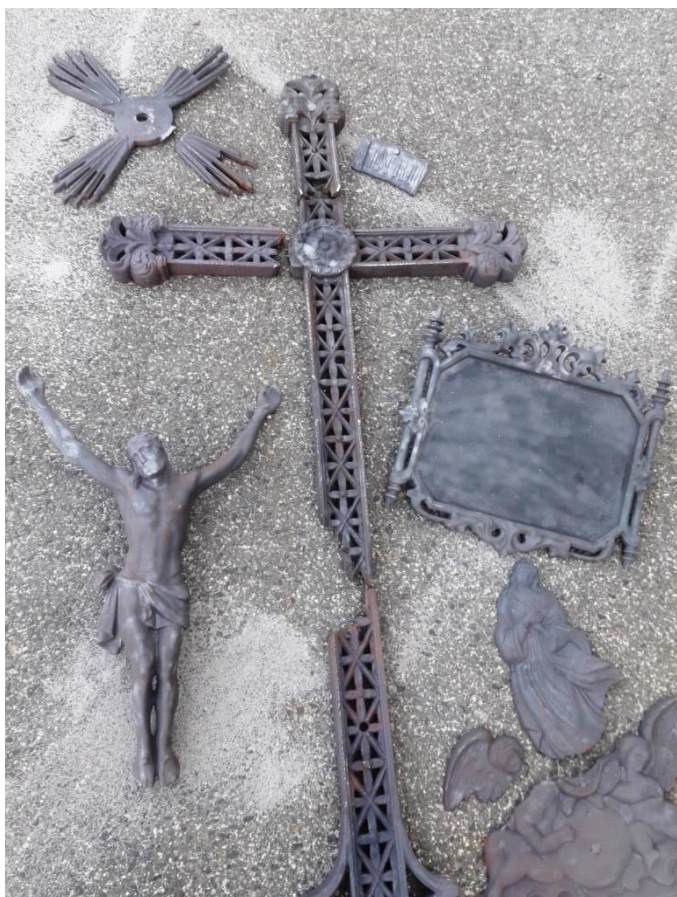
Opískováno

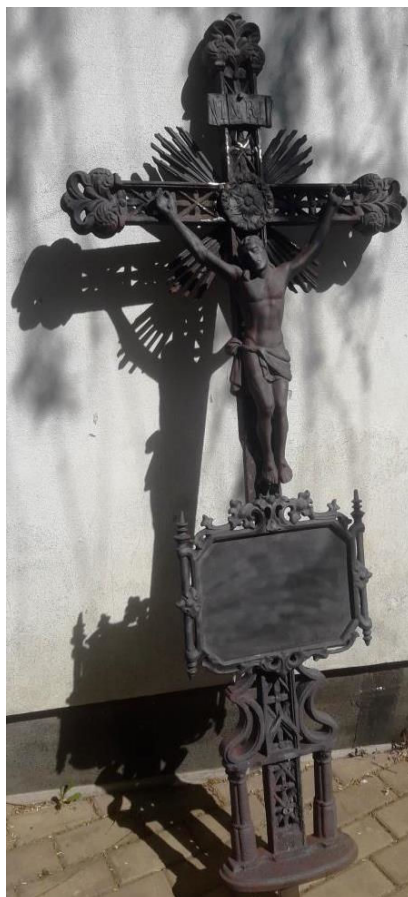
Po svaření

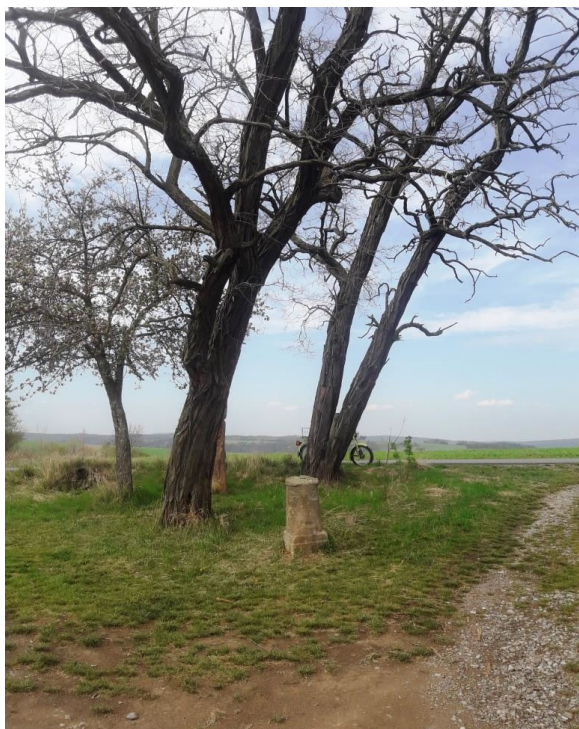
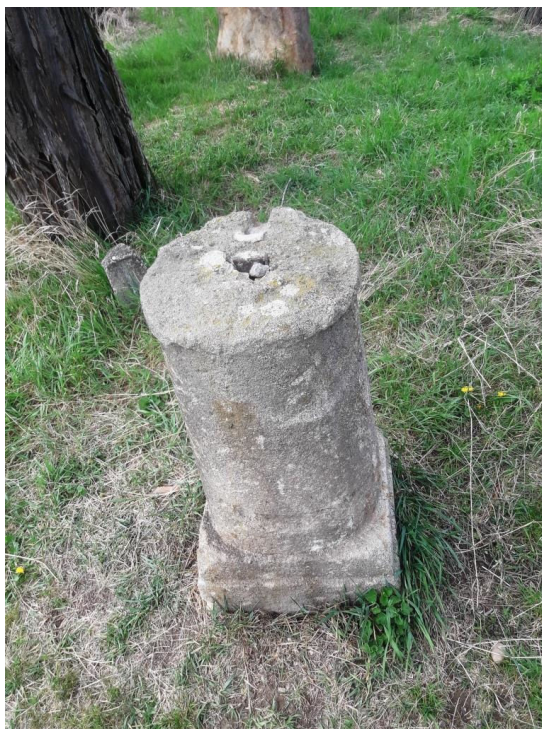
Nejdříve došlo k opravě samotného podstavce. Ten byl vertikálně puklý a reálně hrozilo jeho rozlomení po celé délce. Přistoupil jsem nejprve k vytmelení puklin, následně jejich vylití epoxidem. Posléze jsem kámen natřel konsolidačním přípravkem, poupravil jeho zvětralý vrch a stáhl jsem ho nerezovými obručemi. Následoval výběr kříže k renovaci. Vybral jsem větší kříž, který jsem zakoupil od člověka z Vysočiny. Ten jej získal od technických služeb ze zrušeného hrobu. Kříž jsem zakoupil za cenu šrotu, čemuž odpovídal i jeho stav. Před dávnou dobou jej někdo kovářsky opravil po celkovém rozlámání. Byl snýtován k ploché oceli, která ve spodní části byla silně degradována plátovou rzí. Kříž zřejmě někde dlouho ležel. Chyběl na něm korpus, tabulka v horní části i nápis INRI. Ve středu kříže kus zcela chyběl. Kříž byl holý. Pouze v zadní části měl poničenou svatozář a ve spodní části zůstala popraskaná plastika andělů. Po demontáži podpěry zbyla jen hromada zkorodované litiny. Z jiných fragmentů křížů jsem doplnil korpus Krista, tabulku i nápis INRI.

Původní stav soklu

- Vysekání původní zalomené patky
- Odstranění mechů a lišejníků
- Vytmelení prasklin a vylití epoxidem
- Napuštění soklu konsolidačním přípravkem
- Výroba a osazení nerezových obručí
- Přesunutí, srovnání a podbetonování podstavce

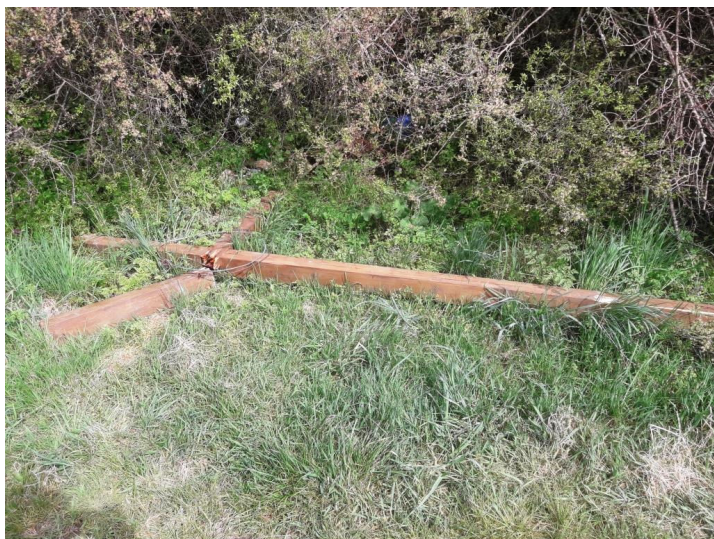
V polovině dubna jsem jel touto cestou a zjistil, že dřevěný kříž leží na zemi s ulomeným ramenem. Letmým pohledem jsem zjistil napadení dřevomorkou. Při následné práci s vysekáváním zalomené patky původního litinového kříže jsem se dozvěděl od místní obyvateľky, že na kříž někdo pravděpodobně vylezl, chytl se ho a poničil. Mým záměrem osadit zde kříž litinový byla nadšena. Podporu v tom jsem naštěstí našel i u starosty Hudlic, pana Pavla Hubeného, který dokonce nabídl i případnou pomoc. Potěšilo mě to, protože kříž leží na pozemcích obce.

Zlomený dřevěný kříž

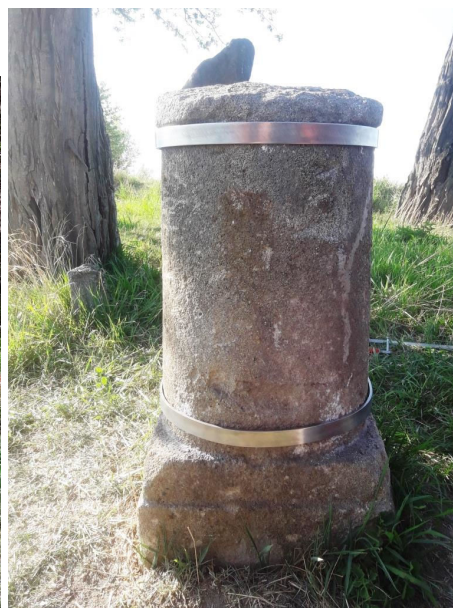
Opásaný podstavec
